地盤浸食 農業用水に土砂

田の水張り困難 ■梅雨控え不安

霧島 建設中の太陽光発電施設

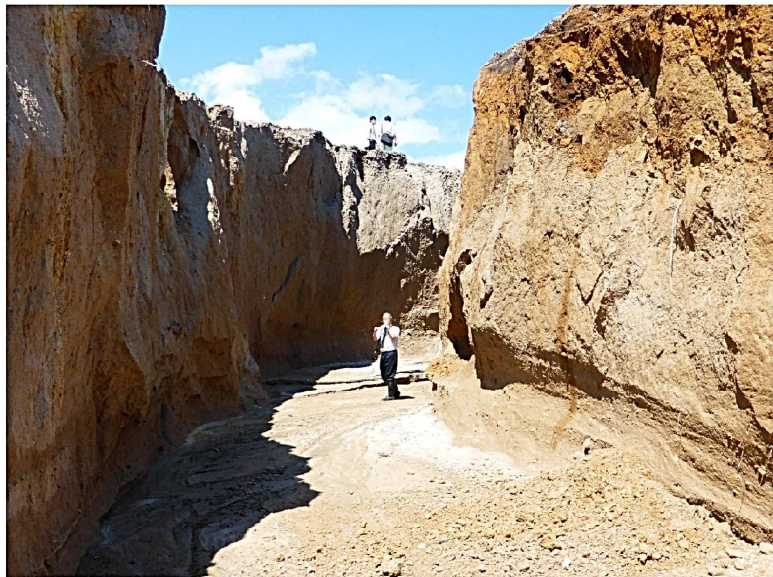
●深くえぐられた建設用地。「グラウンドキャニオン」と呼ぶ人も
●太陽光パネルの下の土台が深くえぐられていた
いずれも11日、霧島市霧島永水、中村満雄さん提供

「12時間雨量400ミリの大雨にも耐えられる」と聞いていた。「調整池の機能が完全に失われていた。24時間139ミリの雨でこんなになるのは」。米国の「グラウンドキャニオン」のように浸食された地盤のくぼみ。深さは7、8メートルあった。「シラス大地の柔らかい地質の怖さを感じ知った」と話す。

◇ 発電施設の施工業者は「東京エネシス」（東京）。全国で十数カ所の太陽光発電施設の施工実績があるという。霧島の現場では、敷地約100分のうち48分にパネルを設置したり、調整池をつくったりする。発電の規模は34メガワットで、約1万3千世帯分をまかなう能力がある。昨年着工し、今年度中に完成する予定だった。現在、本体工事を止めて、調整池に詰まった土砂を取り除くなどの復旧作業を急いでいる。また、地盤強化のため、芝を植えることなどを検討している。このため完成時期は延びる可能性がある。

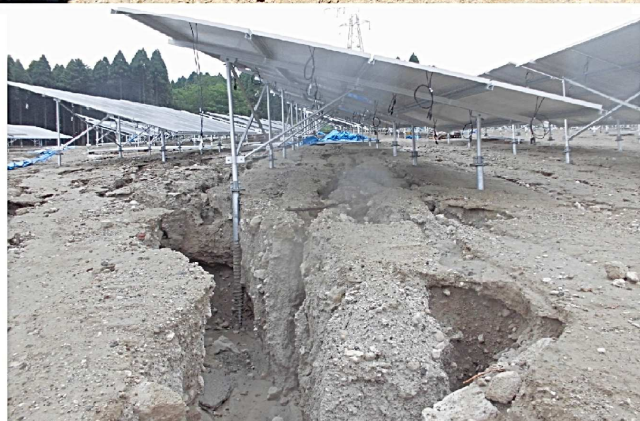
霧島市霧島の山中で建設中の太陽光発電施設で、10日に降った雨により土砂が大量に流出し、ソーラーパネルの土台を削り取った。「米国のグラウンドキャニオン」と形容されるほど浸食された地盤も出現。敷地の雨が流れ込む、農業用水路を兼ねた近くの河川に大量の土砂が流れ込み、田の水張りができない状況を招いている。梅雨の季節を控え、周辺住民が不安を募らせている。
